熱交換チューブサンプリング検査

『熱交換チューブの
余寿命診断』 熱交換器伝熱管(細管)の余寿命を
抜管検査により調査します。

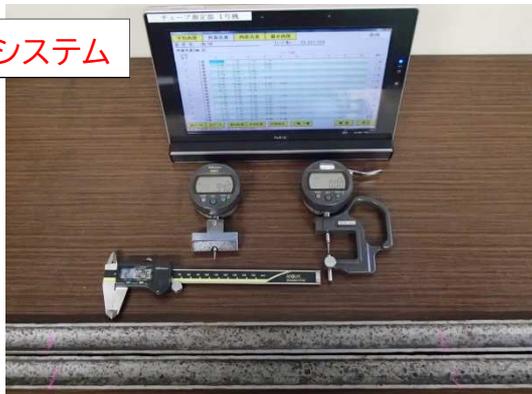
計測システム

熱交換器にて設備の信頼性を維持し安全運転を図るために、抜管チューブをワイヤレス手動式肉厚測定器で測定し、極値解析システムと組み合わせて測定結果を評価します。

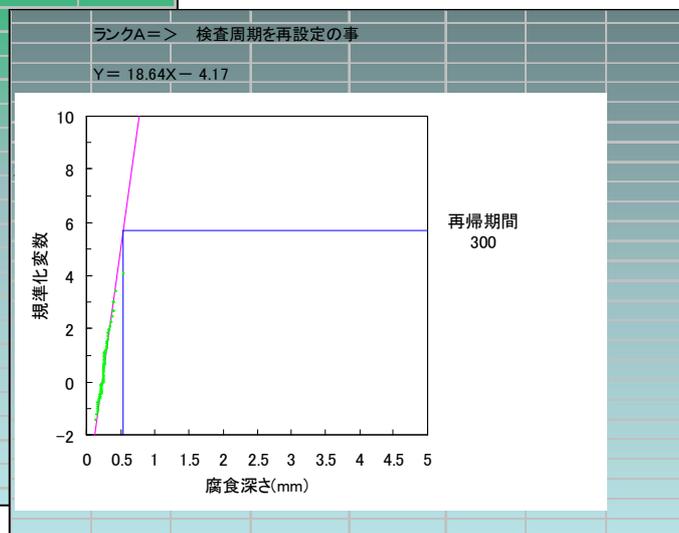
【解析結果例】

極値解析結果			
1	サンプリング日時	****/****	
2	管財番号	***-****	
3	チューブ材質	STB35SC	
4	チューブのサイズ	25.4	
5	公称肉厚 (mm)	2.77	
6	極値対象のチューブ本数	5	
7	サンプリングチューブの長さ(mm)	3000	
8	サンプルピッチ(mm)	50	
9	サンプル数	60	
10	使用年数(年)	6.0	
11	必要最小肉厚(mm)	0.23	
12	再帰期間	300	
13	推定最大孔食深さ(mm)	0.53	(±0.03)
14	推定最小肉厚(mm)	2.41	(±0.03)
15	外面側からの腐蝕	0.00	
A----	$d \leq 30\%$	(d=推定最大減肉厚)	
B----	$30 < d \leq 50\%$		
C----	$50 < d \leq 70\%$		
D----	$70 < d \leq 85\%$		
E----	$85 < d$		
F----	余寿命なし		
現時点における 最大減肉率		18.0%	
推定余寿命年数		12.0年
